# **ANÁLISE DAS SITUAÇÕES DE PERDA DE ESTABILIDADE DE TALUDES SELECIONADAS PELO MUNICÍPIO DE ARRUDA DOS VINHOS NA SEQUÊNCIA DAS INTEMPÉRIES OCORRIDAS NO INVERNO DE 2026**

CÂMARA MUNICIPAL DE ARRUDA DOS VINHOS

Lisboa • setembro 2026

**RELATÓRIO 364/2026 – DG/NGEA**

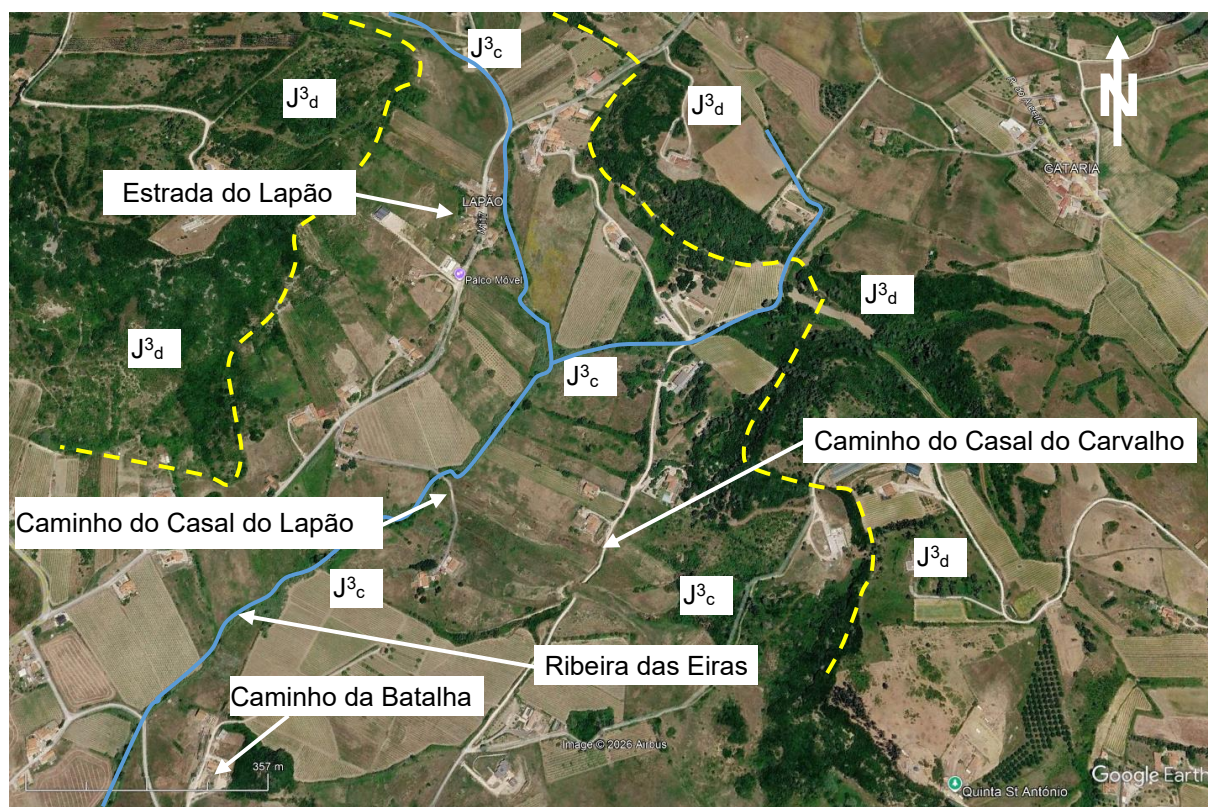
A Figura 2.3, correspondente a uma imagem Google de junho de 2026, relativa ao setor do Lapão evidencia os aspetos anteriormente referidos. Nesta figura foram representados, de forma aproximada, os contactos geológicos entre as unidades  $J^3_c$  e  $J^3_d$ , verificando-se que a totalidade das situações de instabilidade reconhecidas ocorreram na dependência da unidade  $J^3_c$ , constituída por litologias detríticas finas e muito finas, e cuja evolução geomorfológica originou a formação de um manto de depósitos de vertente, em regra, com espessura crescente para o interior do vale. Assim, os elementos em risco, habitações e vias encontram-se no interior de um território com elevada suscetibilidade à ocorrência de movimentos de vertente, que corresponde globalmente à área da unidade  $J^3_c$  cartografada.

Figura 2.3 – Imagem Google de junho de 2026 evidenciando que as destabilizações registadas no inverno de 2026 na bacia superior da ribeira de Eiras, ocorreram na unidade  $J^3_c$  delimitada pelos traços interrompidos amarelos que representam aproximadamente os contactos geológicos entre as unidades  $J^3_c$  e  $J^3_d$

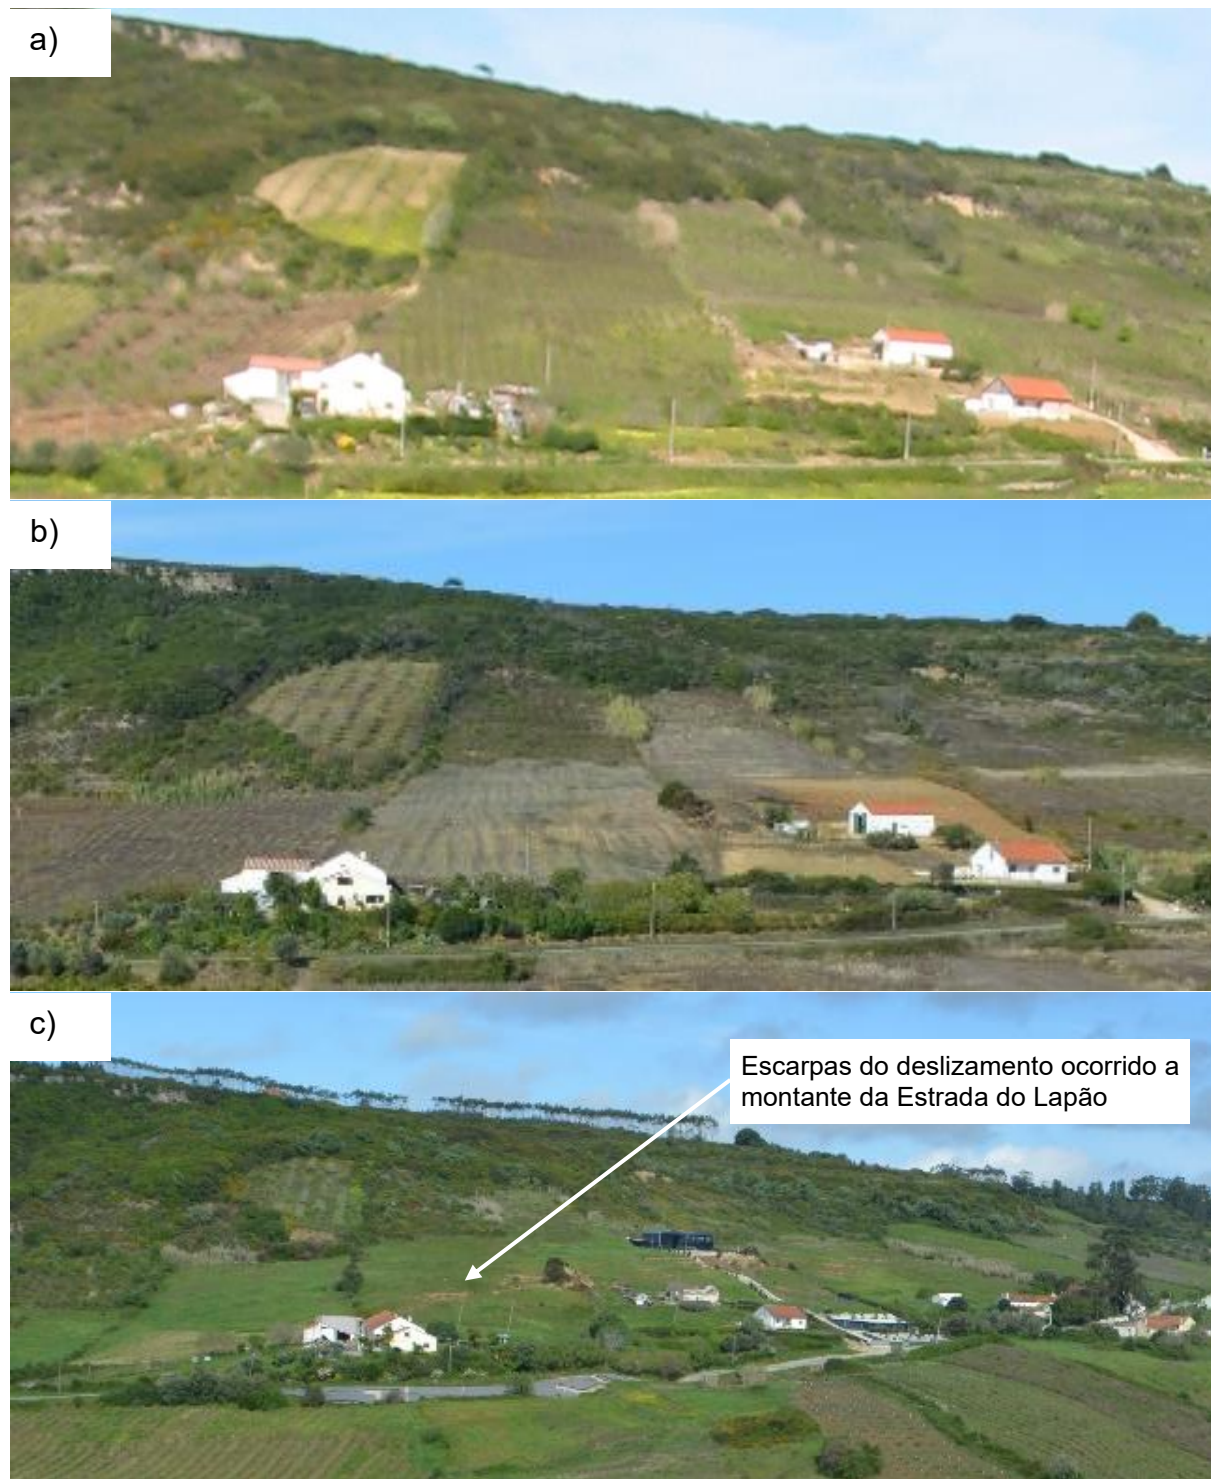
Figura 2.4 – Perspetivas da encosta poente da estrada do Lapão: a) em 2010; b) em outubro de 2015; c) em abril de 2026

Verifica-se que em 2010 apesar de se ter verificado um deslizamento de grande dimensão na encosta nascente da ribeira das Eiras (Caminho do Casal do Carvalho), não ocorreu nenhum movimento na encosta poente, confirmando-se esta situação na visita efetuada em 2015. A análise das fotografias (Figura 2.4) mostra a inexistência de elementos que pudessem indiciar a magnitude dos movimentos registados em 2026, com o colapso parcial/total de diversas habitações/construções e de um trecho da Estrada do Lapão com uma extensão da ordem de 200 m.

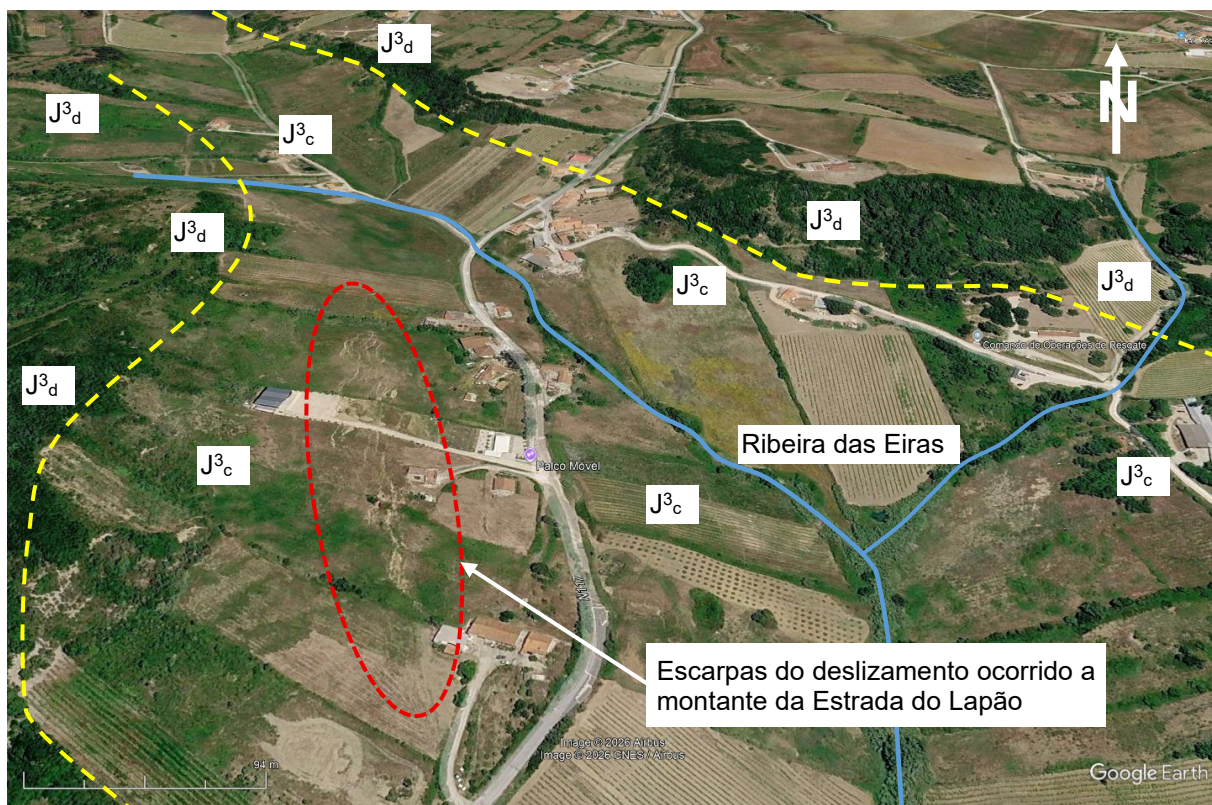
A situação de instabilidade ocorrida na Estrada do Lapão encontra-se representada na sua globalidade na Figura 2.5, na qual se localizam sobre uma imagem Google de junho de 2026 as escarpas do movimento iniciado a montante da via referida (elipse vermelha).

Figura 2.5 – Imagem Google Earth de junho de 2026 evidenciando as escarpas do deslizamento ocorrido a montante da Estrada do Lapão; os traços interrompidos amarelos representam aproximadamente os contactos geológicos entre as unidades  $J^3_c$  e  $J^3_d$

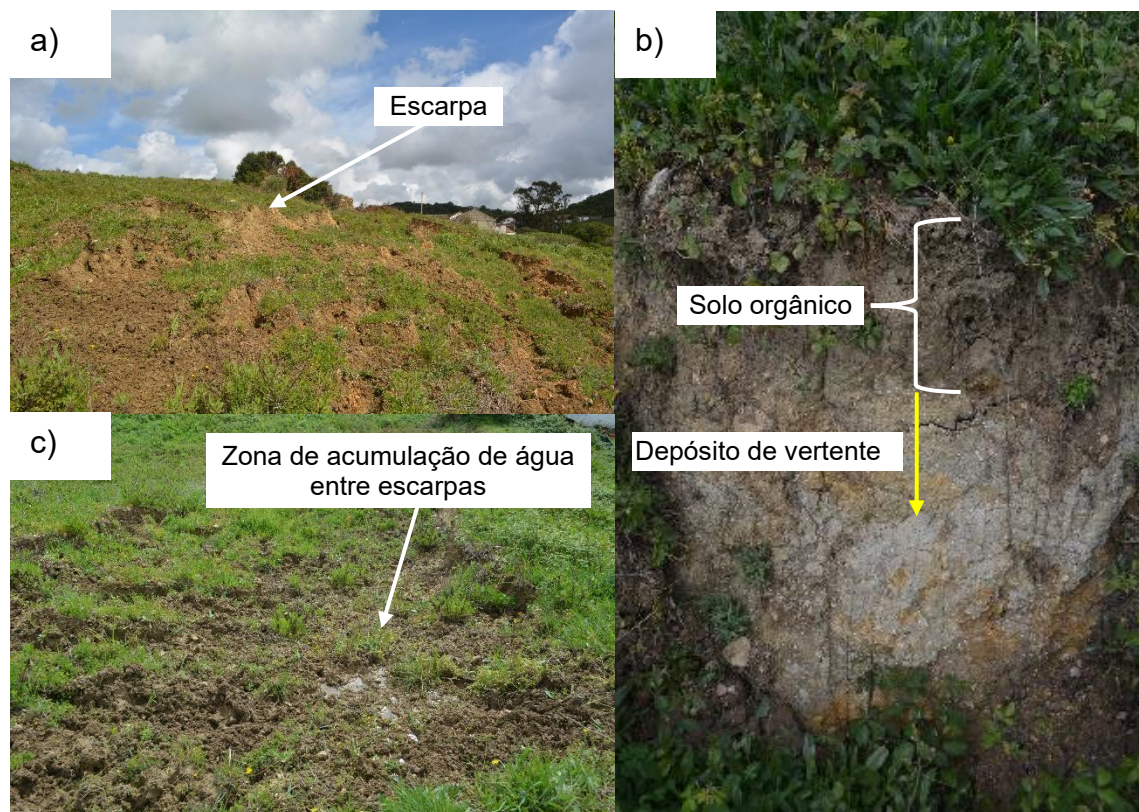
A situação de perda de estabilidade iniciou-se na escarpa junto ao contacto entre as unidades  $J^3_c$  e  $J^3_d$  desenvolvendo-se talude abaixo. Em planta, o movimento caracterizava-se por apresentar desenvolvimentos longitudinal (comprimento) e transversal (largura), que se estimaram ser, respetivamente, superior a 200 m, e da ordem de 180 m. A espessura dos terrenos remexidos não foi determinada, mas por analogia com outros locais, interessando condições geológicas similares, isto é, vales constituídos pela unidade  $J^3_c$  coroados pela unidade  $J^3_d$  presentes na região de Arruda dos Vinhos, estimou-se que a sua possança se enquadre num intervalo entre 3 e 10 m. Em termos globais, o movimento correspondeu a um deslizamento translacional, podendo no seu interior ocorrer roturas rotacionais, que se caracterizou pelo desenvolvimento de diversas escarpas transversais paralelas, as quais materializam abatimentos sucessivos (Figura 2.6a). Parte destas escarpas estão referenciadas

no interior da elipse a traço interrompido vermelho assinalada na Figura 2.5. Na faixa de terreno entre escarpas formaram-se, por vezes, pequenas acumulações de água (Figura 2.6b). A massa de terreno deslocada é constituída por um nível superficial de solo orgânico, e, inferiormente, por depósitos de vertente resultantes da meteorização das litologias da unidade J<sup>3c</sup> (Figura 2.6c).

**Figura 2.6 – Deslizamento translacional na encosta poente da ribeira das Eiras: a) aspeto das escarpas transversais referenciadas no interior da elipse vermelha da Figura 2.5; b) zona de acumulação de água na faixa de terreno entre escarpas sucessivas; c) perfil de uma escarpa, constituído por um nível superior de solo orgânico e por um nível inferior de depósitos de vertente**

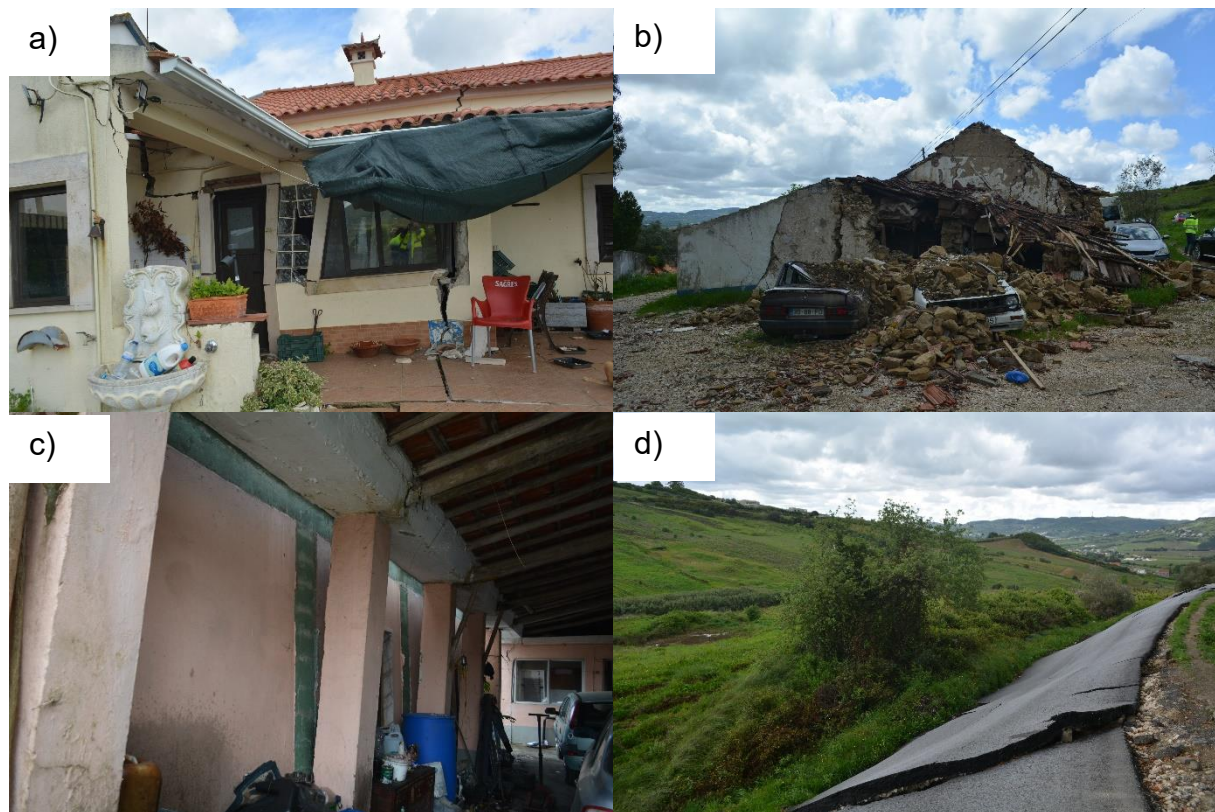
O movimento afetou diversas habitações e outras construções, bem como o trecho da estrutura de pavimento da Estrada do Lapão com direção paralela à das escarpas transversais, localizando-se a totalidade dos elementos em risco referidos no interior da área de acumulação correspondente à massa de terreno deslocada. Face à magnitude dos danos observados que refletem a ocorrência de deslocamentos de grande dimensão decorrentes do movimento verificado, antecipa-se que as construções afetadas estejam fundadas nos terrenos remexidos. Na Figura 2.7 ilustram-se algumas das situações reconhecidas, salientando-se que a gravidade dos danos observados nas habitações implica, frequentemente, a sua reconstrução total.

Figura 2.7 – Danos observados nas habitações assinaladas na Figura 2.1 com os n.º 5 (a), n.º 10 (b) e n.º 11 (c), e na Estrada do Lapão (d)

No que diz respeito ao trecho da Estrada do Lapão afetado, verificou-se que o mesmo tinha sido objeto de obras de reabilitação que consistiram na renovação das camadas de desgaste da estrutura de pavimento. A maior rigidez desta estrutura manteve a integridade de sub-trechos com extensão significativa da via, segmentados por fraturas transversais, tendo o movimento da massa deslocada originado a inclinação muito acentuada do pavimento para jusante (Figura 2.7d).

A localização das habitações no interior da massa deslocada implica a necessidade de proceder a trabalhos de estabilização dos terrenos a montante da sua implantação, além da adoção de soluções de fundação concebidas e dimensionadas para resistir aos fenómenos em análise. Salienta-se, ainda, que por as características de resistência ao corte dos terrenos, na espessura interessada pelos movimentos, serem atualmente residuais devido aos deslocamentos verificados, as soluções de engenharia de estabilização/fundação requerem obras mais robustas, o que se reflete em sobrecustos

muito elevados face aos que seriam exetáveis em sítios sem problemas de instabilidade de taludes. Assim, a reconstrução das habitações, visando o realojamento dos residentes em condições de segurança, requer, face às condições geotécnicas locais, de forma compulsória, a necessidade de se proceder à realização de intervenções prévias que estabilizem globalmente a vertente a poente do edificado existente, numa extensão que se estima ser superior a 200 m. Na falta destas medidas, recomenda-se a manutenção das situações de interdição adotadas.

A Estrada do Lapão é uma via integrada na rede sob jurisdição da CMAV, pelo que se for preconizado a sua reabilitação, e dada a magnitude dos danos registados, será necessário proceder à realização de trabalhos de estabilização dos terrenos a montante do traçado existente, o que numa faixa próxima da estrada, pode, por vezes, interferir com as habitações e construções atualmente existentes ao longo daquele trecho da via. Em alternativa, pode ser estudado a viabilidade de uma variante ao traçado que minimize a sua interferência com os locais em que os efeitos do movimento foram mais gravosos.

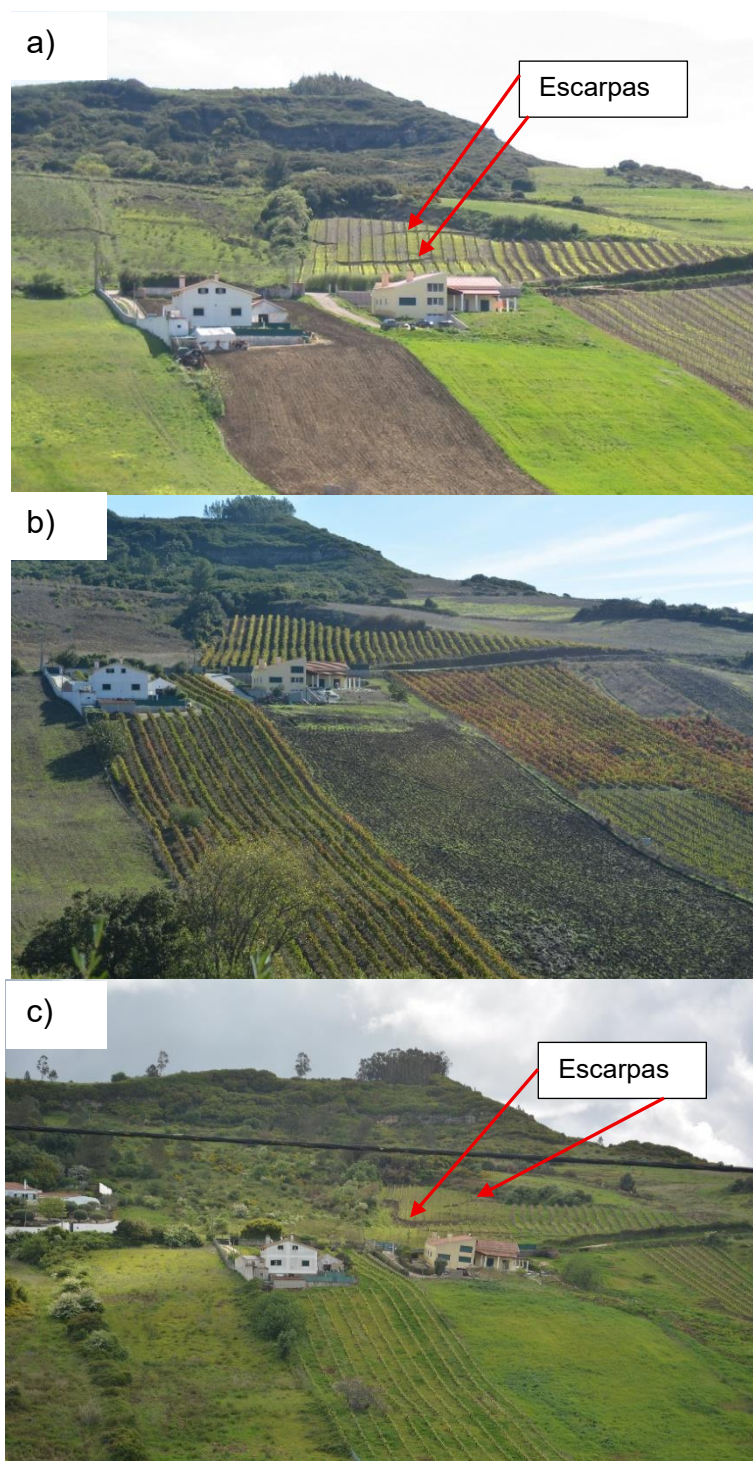
Figura 2.8 – Perspetivas poente-nascente da habitação n.º 15: a) em 2010, após o deslizamento ocorrido em março; b) outubro de 2025; c) abril de 2026

Da análise da Figura 2.8 salientam-se três aspetos principais:

- As escarpas associadas aos deslizamentos rotacionais ocorridos em 2010 e 2026 interessaram, grosso modo, a mesma área a montante da habitação n.º 15, e, eventualmente, as mesmas superfícies de deslizamento (Figura 2.8a e c).
- O arranjo superficial dos terrenos para as plantações de vinha realizadas obscureceram os aspetos morfológicos associados à instabilização ocorrida em 2010, transmitindo, desta forma, uma perceção errónea das condições de estabilidade da encosta em análise.
- A magnitude do movimento ocorrido em 2026 foi substancialmente superior à do movimento verificado em 2010. Este último aspeto, pode estar relacionado com a maior intensidade do fator desencadeante principal, a pluviosidade, bem como, por se tratar da reativação de movimentos prévios, os terrenos deslocados exibirem, comparativamente a 2010, uma menor resistência ao corte.

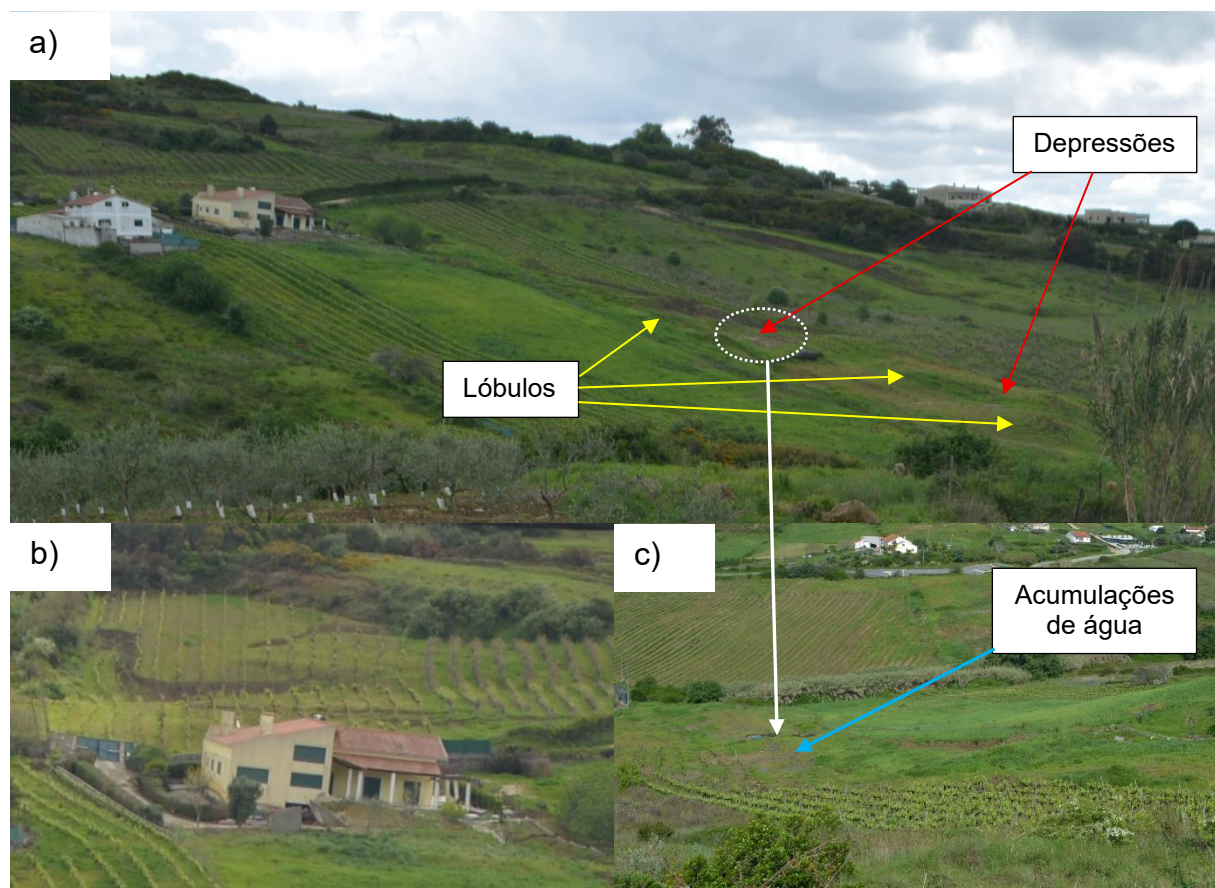
O deslizamento associado às intempéries do inverno de 2026 apresentou nos seus trechos superior e médio carácter translacional, dado ter originado o basculamento da habitação n.º 15, aparentemente, para os quadrantes sul e poente (Figura 2.9a e b).

**Figura 2.9 – Deslizamento rotacional registado na encosta nascente da ribeira das Eiras: a) perspetiva geral, salientam-se os lóbulos e depressões decorrente de movimentos secundários verificados no interior do deslizamento principal; b) pormenor do basculamento sofrido pela habitação n.º 15; c) acumulações de água em regra no tardo dos blocos segmentados presentes no interior do deslizamento principal**

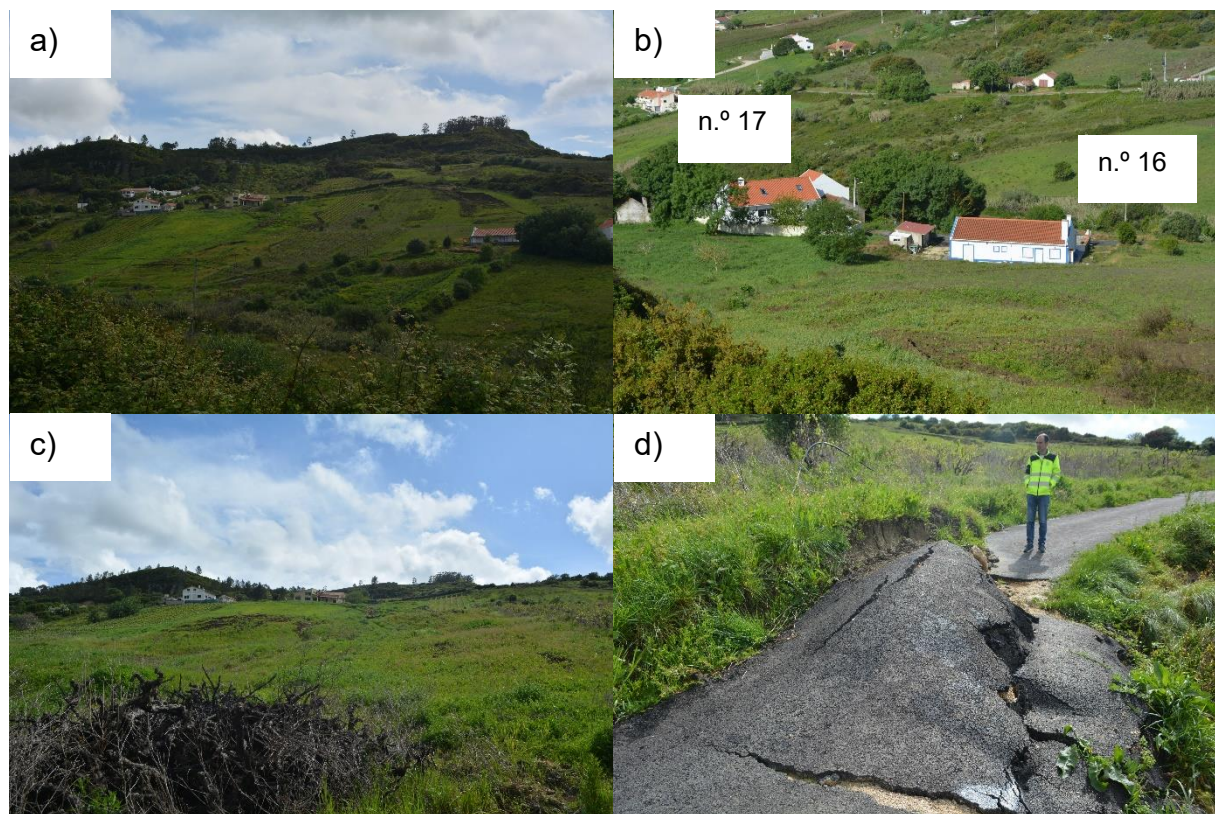
A área identificada na Figura 2.1 por Caminho do Casal do Lapão afetada nas intempéries do inverno de 2026, corresponde à interessada pela propagação na base da encosta do movimento de vertente descrito anteriormente na caracterização do local Caminho do Casal do Carvalho. Conforme referido, este movimento evoluiu para jusante como escoada de detritos, originando um modelado caracterizado por sucessivos socalcos (Figura 2.11a e c).

A propagação do movimento na parte inferior da encosta teve como principal consequência o levantamento da estrutura de pavimento do Caminho do Casal do Lapão (Figura 2.11d). Na visita de inspeção não foram observados, aparentemente, danos graves nas habitações referenciadas na Figura 2.1 com os n.ºs 16 e 17. Na encosta situada no tardo da habitação n.º 16 foi efetuada uma modelação do terreno que consistiu na execução de um talude de escavação com cerca de 3 m de altura e de uma plataforma retangular na sua base (aproximadamente com 10 m x 25 m), que poderão ter sido construídos no âmbito de eventuais trabalhos de estabilização efetuados para minimizar os efeitos de potenciais movimentos de vertente.

**Figura 2.11 – Caminho do Casal do Lapão: a) perspetiva geral do local; b) habitações identificadas na Figura 2.1 pelos n.ºs 16 e 17; c) perspetiva da parte inferior do movimento; d) pormenor dos danos originados pelo movimento na estrutura de pavimento do Caminho do Casal do Lapão**

Considera-se que, apesar das habitações referidas não terem sofrido danos graves no decorrer das intempéries do inverno de 2026, encontram-se implantadas numa área com elevada suscetibilidade à ocorrência de movimentos de vertentes impactantes. De facto, a escoada identificada na Figura 2.10 imobilizou-se a uma distância retilínea da ordem de 70 m da habitação n.º 16, considerando-se provável

que a sua reativação, por se tratar de terrenos remexidos com piores características de resistência ao corte e mobilizar a mesma superfície canalizada, determine percursos mais longos, em que as massas deslocadas possam vir a atingir, em particular, aquela habitação.

Como medidas de minimização recomenda-se a evacuação imediata dos residentes das habitações n.ºs 16 e 17 face à previsão de episódios de pluviosidade muito intensa e prolongada suscetíveis de desencadear novas escoadas que adotem o atual traçado canalizado. Admite-se que, o prolongamento para norte do sistema de drenagem superficial e sub-superficial dos terrenos, anteriormente, recomendado implementar para o Caminho Casal do Carvalho, designadamente na área a montante das habitações n.ºs 16 e 17 venha a estabilizar, também, os terrenos a nascente do Caminho do Casal do Lapão.

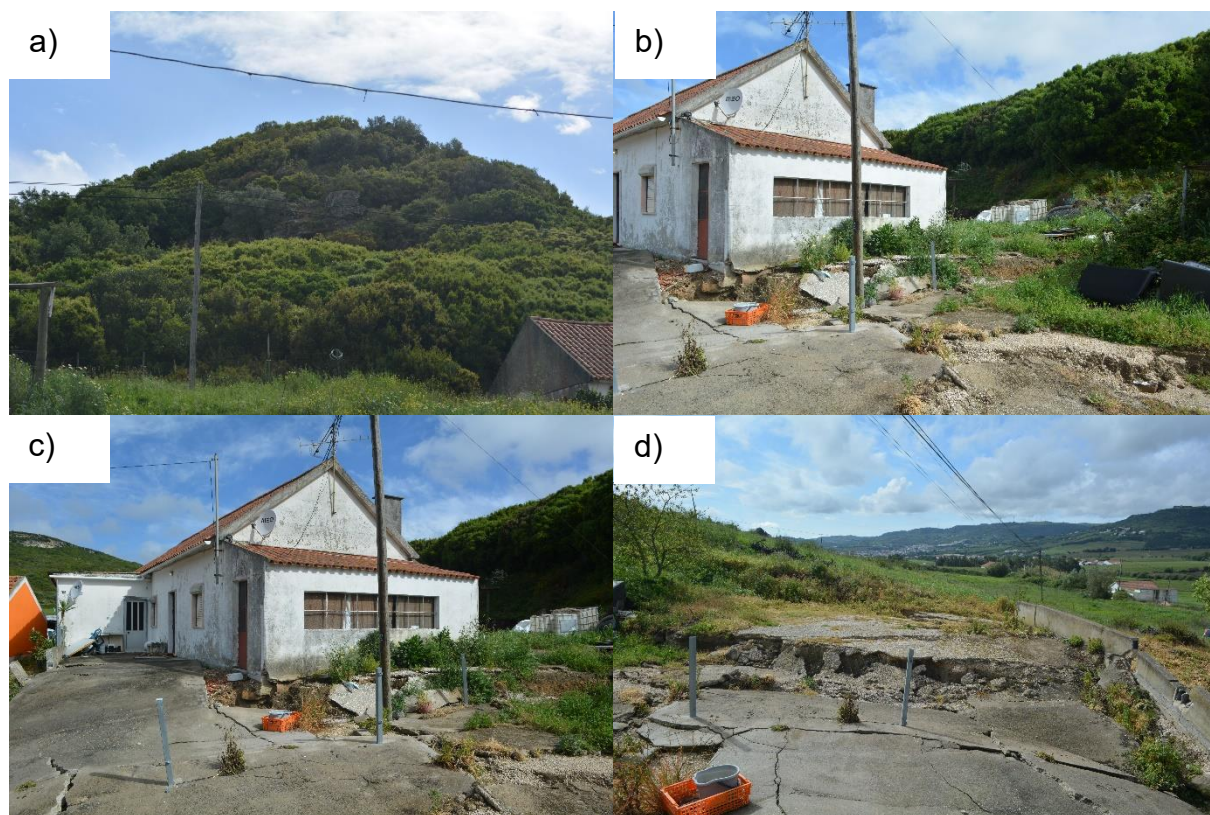
No local designado por Caminho da Batalha foram identificadas 3 habitações, referenciadas na Figura 2.1 com os números 1 a 3. Estas habitações encontram-se no sopé de uma intrusão basáltica que constitui um relevo de resistência (Figura 2.12a), admitindo-se, por essa razão, que a espessura dos depósitos de vertente seja localmente menor, por o topo do substrato se encontrar a menor profundidade. Esta hipótese pode justificar o carácter essencialmente superficial dos danos observados em consequência das intempéries do inverno 2026, associados a roturas dos pavimentos em betonilha (Figura 2.12b a d).

**Figura 2.12 – Caminho da Batalha: a) intrusão basáltica que constitui um relevo de resistência; b) perspetiva da implantação da habitação n.º 2 relativamente à intrusão basáltica, e perspetiva do movimento para montante da habitação; c) perspetiva dos danos nos pavimentos em betonilha na área de logradouro da habitação n.º 2; d) pormenor de um abatimento do pavimento da habitação n.º 2**

A instabilização observada caracterizava-se pela ocorrência de pequenos deslizamentos sucessivos, com abatimentos decimétricos, interessando uma área com desenvolvimentos longitudinal e transversal, da ordem de 20 m e de 15 m, respetivamente. A inspeção sumária da habitação n.º 2, bem como das restantes (n.ºs 1 e 3) não identificou danos graves relacionados com as intempéries do inverno de 2026. No entanto, a diminuição das características de resistência ao corte dos terrenos devido à ocorrência de deslocamentos, determina, globalmente, uma maior suscetibilidade para, na eventualidade de episódios de pluviosidade muito intensa e prolongada, os movimentos de vertente puderem originar danos importantes naquelas habitações, recomendando-se face à previsão desses episódios a evacuação imediata dos residentes das habitações n.ºs 1 a 3.

Como medida de minimização complementar recomenda-se a execução de obras de drenagem superficial e sub-superficial dos terrenos, a montante das habitações, a conceber e a definir em projeto específico.

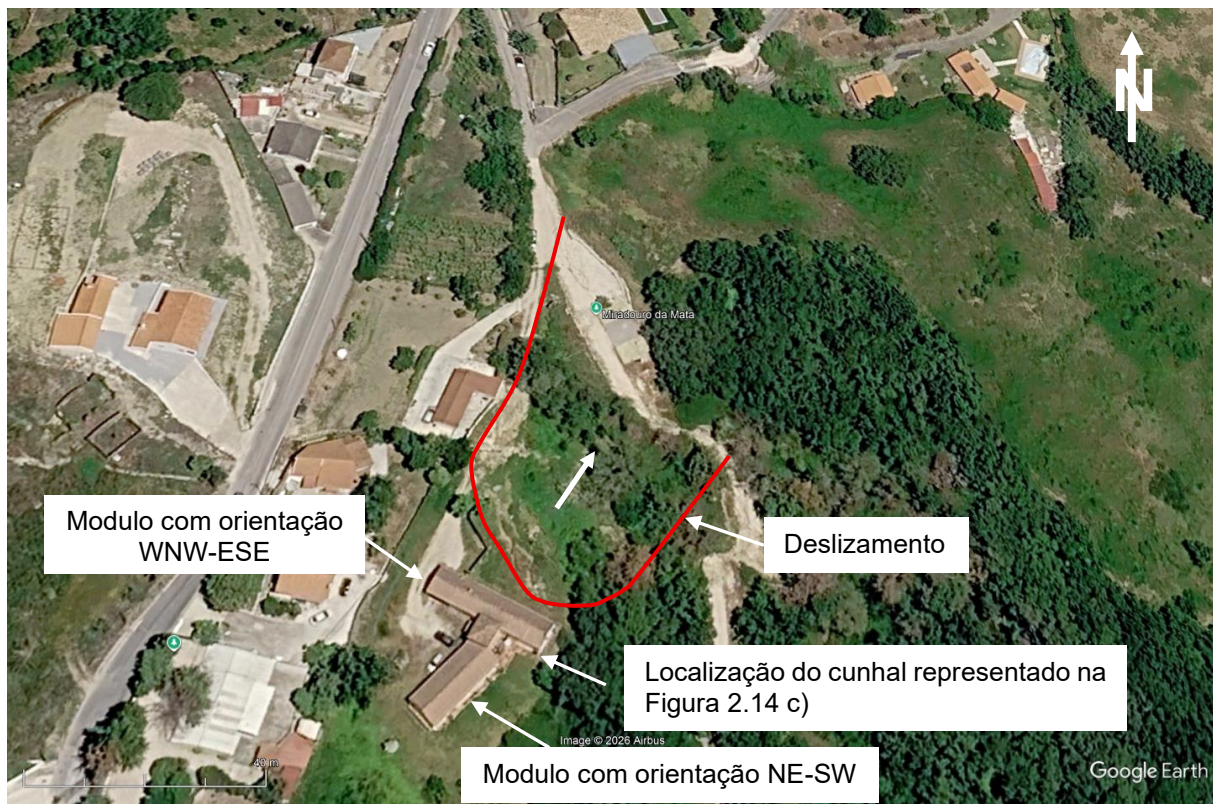
A segunda situação de perda de estabilidade selecionada pela CMAV corresponde ao local de uma habitação situada em Mata, formada por dois módulos com disposição aproximadamente, em “T” tendo o primeiro orientação WNW-ESE, e o segundo, orientação geral NE-SW. A área de logradouro desta habitação localizada a nordeste foi afetada por um movimento de vertente de dimensão relevante, que se representa, incluindo o sentido de deslocamento, numa imagem Google na Figura 2.13.

Figura 2.13 – Imagem Google de junho de 2026 da habitação situada em Mata, a linha vermelha representa o deslizamento ocorrido na área de logradouro situada a nordeste do modulo com orientação WNW-ESE e a seta branca o sentido do movimento

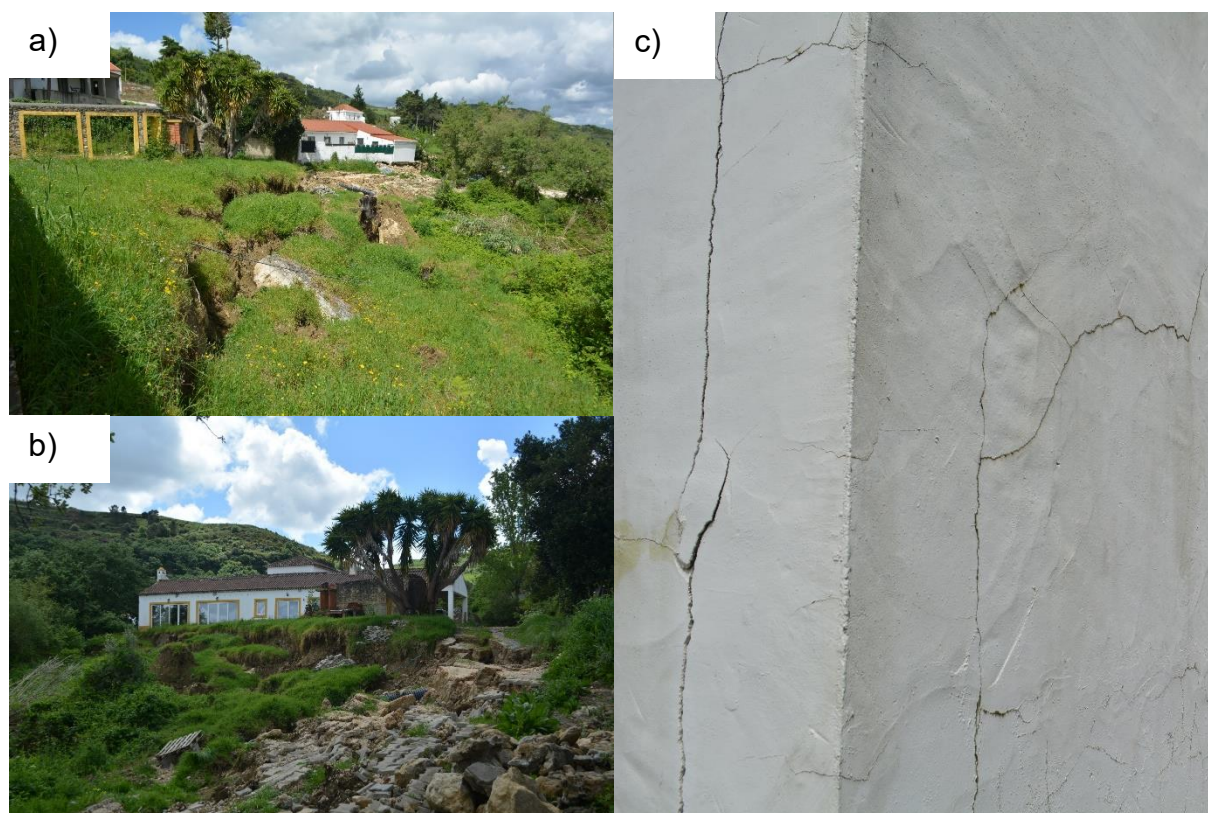
A Figura 2.14a e a Figura 2.14b mostram a parte superior do movimento, observando-se a escarpa principal, com uma altura da ordem de 1 a 1,5 m, e os sucessivos abatimentos talude abaixo originados pelas escarpas secundárias, com alturas inferiores a 1 m. As características morfológicas reconhecidas indicaram que se trata de um deslizamento translacional, com desenvolvimento em planta em arco alongado, com extensão longitudinal da ordem da centena de metros e uma largura de cerca de 40 m, estimando-se que a sua profundidade não seja superior a 5 m. A cobertura de depósitos superficiais presente na área de logradouro não permitiu observar o substrato que, de acordo com a cartografia geológica à escala 1/50 000, é constituído pelas formações da unidade J<sup>3</sup>.

Aparentemente, o movimento não atingiu diretamente a habitação, localizando-se os aspetos morfológicos observados na área de logradouro situada à nordeste da habitação, bem como no respetivo caminho de acesso, que se inicia na zona do miradouro da Mata. Não obstante, verificou-se no módulo com orientação WNW-ESE, mais próximo do movimento, que a zona do cunhal formado pelas fachadas SW e SE se encontrava intensamente fissurada (Figura 2.14c), indiciando a ocorrência de deformações significativas ao nível das fundações daquele elemento. O reconhecimento efetuado permitiu, também, observar que a área de logradouro situada a S e a SE do módulo com orientação NE-SW se encontrava encharcada, mostrando a captação existente nessa zona artesianismo.

Figura 2.14 – Parte superior do deslizamento: a) perspectiva no sentido SE – NW; b) perspectiva no sentido NW – SE. Fissuras na zona do cunhal formado pelas fachadas SW e SE da habitação com orientação WNW-ESE (c)

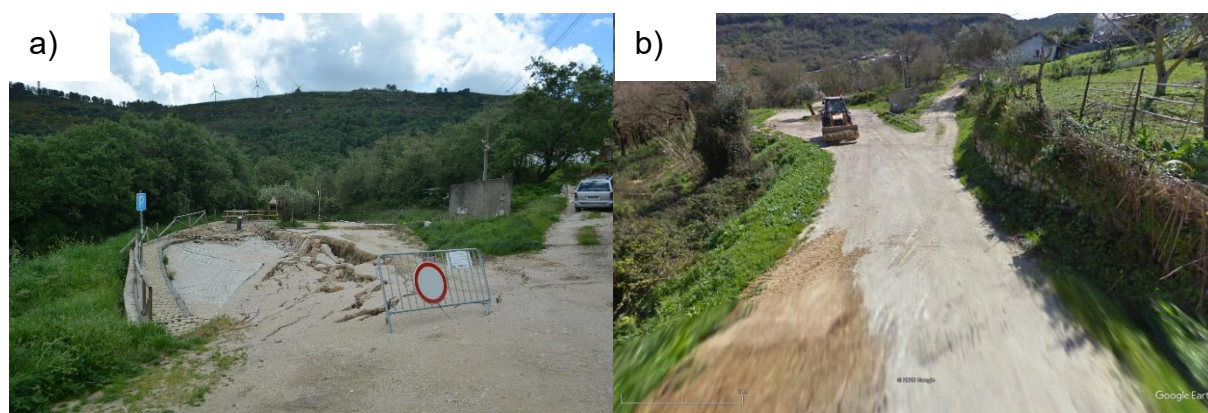
A Figura 2.15a mostra a zona do Miradouro da Mata na sequência do deslizamento ocorrido no inverno de 2026 e a Figura 2.15b o aspeto daquela área após os trabalhos efetuados de terraplenagem, que visaram repor as condições topográficas anteriores.

O deslizamento ocorrido não afetou a habitação, no entanto a sua proximidade, a fissuração intensa de paredes e as condições hidrogeológicas reconhecidas, são aspetos que foram observados e que indiciam, fortemente, a possibilidade de novos movimentos ao longo de superfícies existentes e explorando condições geotécnicas dos terrenos mais precárias poderem impactar a habitação em análise. Assim, recomenda-se a realização de trabalhos de reconhecimento, incluindo sondagens geotécnicas, para a caracterização das condições geológicas locais, designadamente a espessura dos depósitos superficiais, a topografia do topo e a natureza do substrato rochoso, e a profundidade do nível de água, visando a conceção e a definição de intervenções, que permitam incrementar as condições de estabilidade da área de implantação da habitação e da área de logradouro respetiva. Com base na visita de inspeção efetuada considera-se primordial que as medidas a implementar possibilitem o controlo das condições hidrogeológicas locais, designadamente dos caudais superficiais e sub-superficiais emergentes.

Figura 2.15 – Miradouro da Mata: a) abril de 2026; b) imagem extraída do Google Earth Street View de junho de 2026

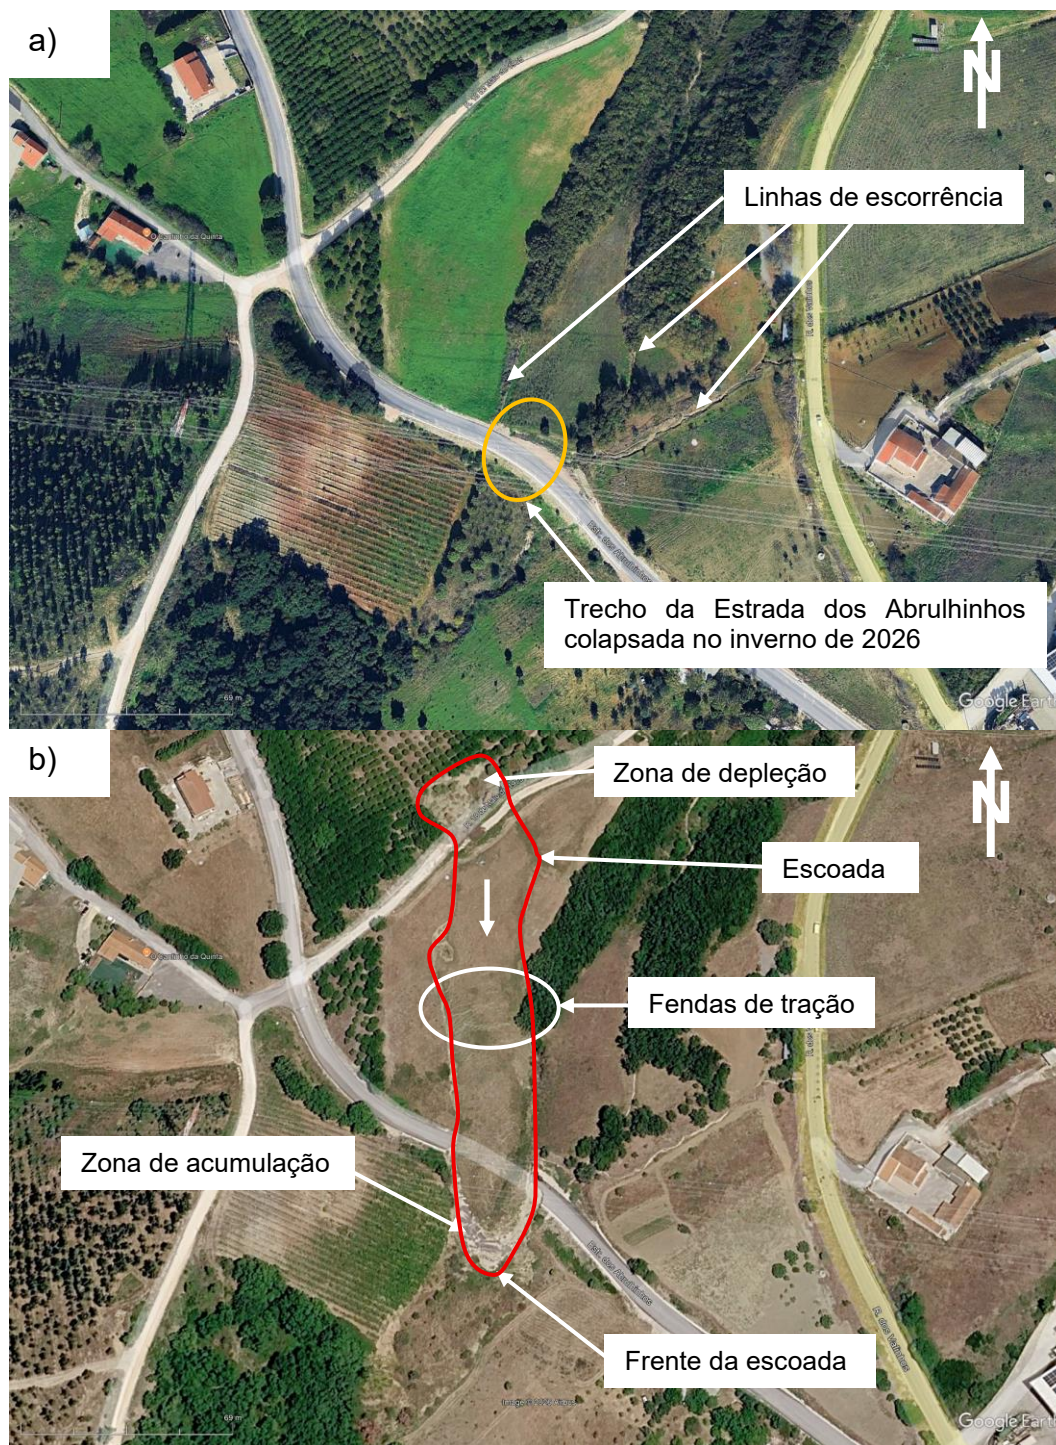
A última situação de perda de estabilidade selecionada pela CMAV e analisada pelo LNEC correspondeu ao colapso do trecho da Estrada dos Abrulhinhos representado na Figura 2.16. Nesta figura apresenta-se uma imagem Google de abril de 2024, que evidencia a ausência de indícios que permitissem antecipar o movimento ocorrido no inverno de 2026 (Figura 2.16a). Verificou-se que o movimento se desenvolveu de norte para sul, tendo-se iniciado a partir da vertente de uma colina arredondada, situada a norte, sensivelmente, à cota 265 m (Figura 2.17a). Na imagem Google de junho de 2026 apresentada na Figura 2.16b foi delimitado o movimento de vertente ocorrido, que correspondeu a uma escoada de detritos, mostrando em planta forma alongada, com extensão superior a 180 m e largura de cerca de 25 m. A massa de terreno deslocou-se de forma canalizada talude abaixo, observando-se localmente fendas de tração transversais ao sentido do movimento, referenciadas no interior da área delimitada pela elipse branca representada na Figura 2.16b. A frente da escoada formava um lóbulo, situado aproximadamente à cota 232 m, que materializava o limite da massa deslocada.

**Figura 2.16 – Estrada dos Abrulhinhos:** a) imagem Google de abril de 2024, a elipse laranja identifica o trecho da Estrada de Abrulhinhos colapsado durante as intempéries do inverno de 2026; as setas brancas referenciam as principais linhas de escorrência identificadas a montante do trecho colapsado da Estrada de Abrulhinhos; b) imagem Google de junho de 2026, a linha vermelha delimita a escoada; ocorrência de fendas de tração identificadas no interior da área delimitada pela elipse branca; a seta branca indica o sentido da escoada

A análise da Figura 2.16a evidencia que a localização da linha de escorrência identificada mais a poente foi, aparentemente, pouco condicionante no desenvolvimento espacial da escoada. De facto, a análise das cotas na imagem Google apresentada na figura referida, evidencia que a faixa de terreno na qual se processou a progressão das massas deslocadas talude abaixo, se encontrava inicialmente (abril de 2024) a cotas mais elevadas do que as situadas na zona de inserção da linha de escorrência mencionada.

Recomenda-se a realização de um estudo geológico e geotécnico compreendendo diversas componentes, designadamente:

- Elaboração de um mapa geomorfológico que englobe toda a vertente a montante da Estrada dos Abrulhinhos, na extensão compreendida entre os cruzamentos com a Rua 18 de maio de 1975 e com a Rua dos Valinhos, visando, entre outros aspetos, a cartografia da escoada ocorrida, bem como de eventuais elementos geomórficos indicadores de futuros movimentos que possam vir a impactar outros trechos daquela via situados nas proximidades daquele que colapsou.
- Realização de trabalhos de reconhecimento, incluindo a execução de sondagens geotécnicas localizadas nos extremos do trecho colapsado da Estrada dos Abrulhinhos, com o objetivo de definir a espessura dos depósitos superficiais, a cota do topo e a natureza do substrato, e a profundidade do nível de água.
- Definição das condições geológicas e geotécnicas locais a adotar no projeto geotécnico e hidráulico de reabilitação do trecho colapsado.

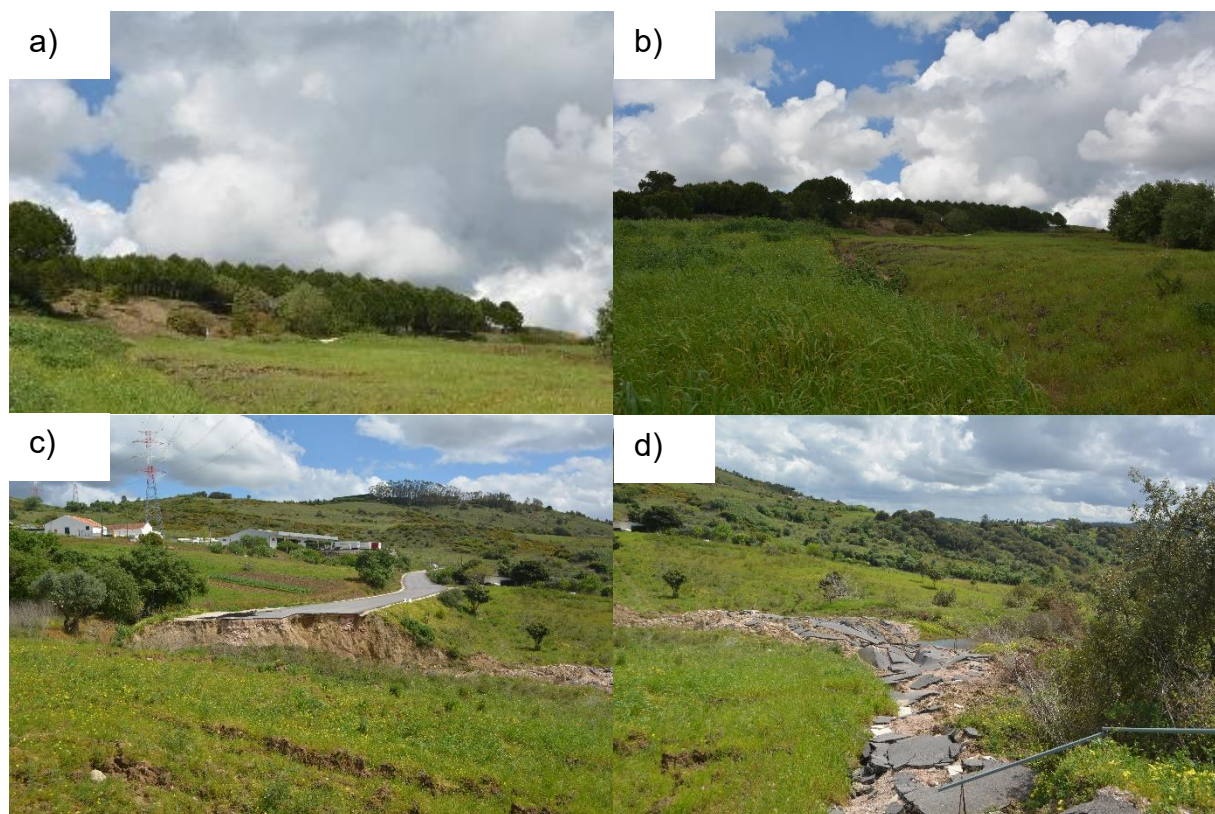
Na sequência da instabilização, do lado poente da escoada, verificou-se que as massas deslocadas se encontravam ligeiramente abatidas, cerca de 1 m, relativamente ao terreno não deslocado, evidenciando este aspeto geomórfico o carácter canalizado associado a progressão deste movimento (Figura 2.17b).

**Figura 2.17 – Estra dos Abrulinhos: a) pormenor da zona superior; b) perspectiva para montante da escoada; c) perspectiva geral do trecho colapsado da Estra de Abrulinhos; d) perspectiva para jusante da escoada**

Salienta-se, ainda, que a inserção da plataforma rodoviária da Estra dos Abrulinhos constituiu uma barreira ao escoamento superficial da vertente situada a montante, sendo necessário, nestas condições, construir dispositivos de drenagem transversais à via que minimizassem aquele efeito. Para a análise deste aspeto, o LNEC não dispõe de informação sobre a eventual existência de dispositivos de drenagem transversais à via naquele local, nem é passível a sua verificação com base na observação das imagens Google relativas aquela área. Assim, eventuais constrangimentos locais na drenagem transversal da via podem ter facilitado uma mais rápida saturação daquela faixa de terreno a montante, funcionando como canal preferencial para a progressão da escoada.

A escoada originou o arraste dos aterros e da plataforma de pavimento de um trecho da Estrada dos Abrulhinhos numa extensão da ordem de 25 m, determinando o seu colapso, e, conseqüentemente, a interrupção do tráfego rodoviário naquela via (Figura 2.17c). Os materiais arrastados, designadamente placas do pavimento betuminoso, imobilizaram-se cerca de duas a três dezenas de metros para jusante (Figura 2.17d), constituindo a frente da escoada (Figura 2.16b).
