# **ANÁLISE DAS SITUAÇÕES DE PERDA DE ESTABILIDADE DE TALUDES SELECIONADAS PELO MUNICÍPIO DE ARRUDA DOS VINHOS NA SEQUÊNCIA DAS INTEMPÉRIES OCORRIDAS NO INVERNO DE 2026**

CÂMARA MUNICIPAL DE ARRUDA DOS VINHOS

Lisboa • setembro 2026

**RELATÓRIO 364/2026 – DG/NGEA**

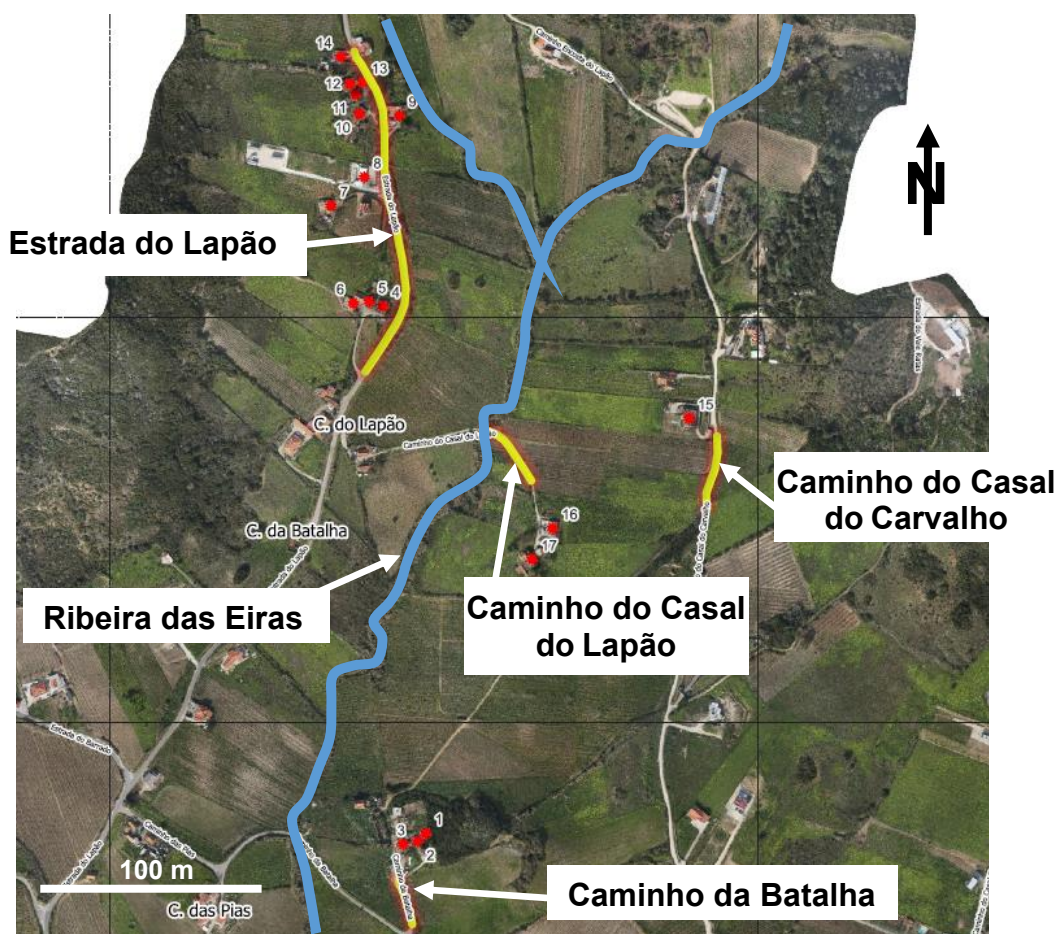
Figura 2.1 – Cartografia disponibilizada pela CMAV em que o traço azul representa a ribeira das Eiras, os traços amarelos os trechos de estrada afetados e os círculos vermelhos as habitações localizadas nas áreas impactadas

Na Figura 2.1 representa-se a cartografia disponibilizada pela CMAV com a referência dos locais anteriormente referidos.

O LNEC, no âmbito de visitas de inspeção efetuadas ao local da habitação identificada com o n.º 15 na Figura 2.1, registou em 2010 e em 2015 o estado da encosta poente da ribeira das Eiras onde se desenvolve a Estrada do Lapão (Figura 2.4).

As ocorrências referenciadas na Figura 2.1 enquadradas no Caminho do Casal do Carvalho correspondem à habitação identificada com o n.º 15 e ao trecho daquele caminho situado

A área identificada na Figura 2.1 por Caminho do Casal do Lapão afetada nas intempéries do inverno de 2026, corresponde à interessada pela propagação na base da encosta do movimento de vertente descrito anteriormente na caracterização do local Caminho do Casal do Carvalho. Conforme referido, este movimento evoluiu para jusante como escoada de detritos, originando um modelado caracterizado por sucessivos socalcos (Figura 2.11a e c).

A propagação do movimento na parte inferior da encosta teve como principal consequência o levantamento da estrutura de pavimento do Caminho do Casal do Lapão (Figura 2.11d). Na visita de inspeção não foram observados, aparentemente, danos graves nas habitações referenciadas na Figura 2.1 com os n.ºs 16 e 17. Na encosta situada no tardo da habitação n.º 16 foi efetuada uma modelação do terreno que consistiu na execução de um talude de escavação com cerca de 3 m de altura e de uma plataforma retangular na sua base (aproximadamente com 10 m x 25 m), que poderão ter sido construídos no âmbito de eventuais trabalhos de estabilização efetuados para minimizar os efeitos de potenciais movimentos de vertente.

No local designado por Caminho da Batalha foram identificadas 3 habitações, referenciadas na Figura 2.1 com os números 1 a 3. Estas habitações encontram-se no sopé de uma intrusão basáltica que constitui um relevo de resistência (Figura 2.12a), admitindo-se, por essa razão, que a espessura dos depósitos de vertente seja localmente menor, por o topo do substrato se encontrar a menor profundidade. Esta hipótese pode justificar o carácter essencialmente superficial dos danos observados em consequência das intempéries do inverno 2026, associados a roturas dos pavimentos em betonilha (Figura 2.12b a d).

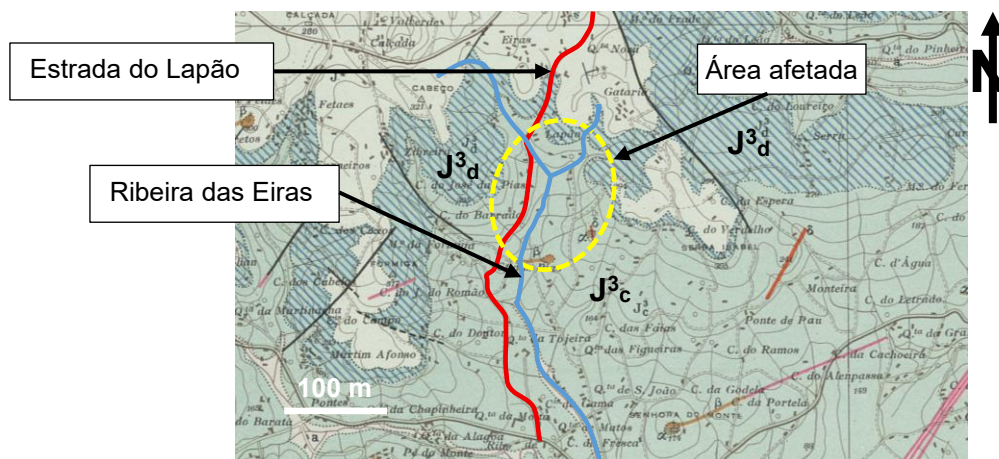
Figura 2.2 – Extrato da cartografia geológica à escala 1/50 000, folha 30-D (Alenquer) interessando a zona do Lapão, referenciando-se a vermelho a Estrada do Lapão e a azul a ribeira de Eiras, bem como as unidades J³c e J³d, Camadas de Abadia e Camadas corálicas de Amaral, respetivamente

Da análise da Figura 2.2 verifica-se que a área afetada pelas destabilizações ocorridas na sequência das intempéries do inverno de 2026 se localizam na bacia superior da ribeira de Eiras escavada em formações calcárias e detríticas/carbonatadas de idade jurássica. Esta área denuncia um forte controlo geomorfológico determinado pela ocorrência de relevos materializados por formações calcárias recifais, resistentes, pertencentes à unidade geológica *Camadas Corálicas de Amaral* (J³d) que assentam sobre as formações detríticas da unidade geológica *Camadas de Abadia* (J³c). As formações calcárias da unidade *Camadas Corálicas de Amaral* (J³d) originaram relevos de resistência que bordejam o vale da ribeira da Eira, enquanto as formações da unidade *Camadas de Abadia* (J³c) ao serem constituídas, predominantemente, por litologias detríticas finas e muito finas, com grau de cimentação variável, margas e argilitos, pouco resistentes e, como tal, mais erodíveis encontram-se nas zonas topograficamente mais baixas, ocorrendo nas encostas e no vale. Assim, as condições geológicas presentes caracterizam-se pela ocorrência de litologias mais resistentes sobrejacentes a outras menos resistentes e mais erodíveis, originando perfis transversais das encostas, definidos por um topo resistente pouco erodível, cujo recuo se processa pelo dismantelamento das bancadas calcárias, e na parte média e inferior das encostas, por um perfil côncavo constituído por um nível superficial de solo mais ou menos espesso, depósitos de vertente, que resulta da maior suscetibilidade à alteração e erosão, das margas e dos argilitos que constituem a unidade *Camadas de Abadia*.
